# 建物悉皆調査を通じた 地方創生に関する調査研究

徳島県南部総合県民局  
平成29年3月

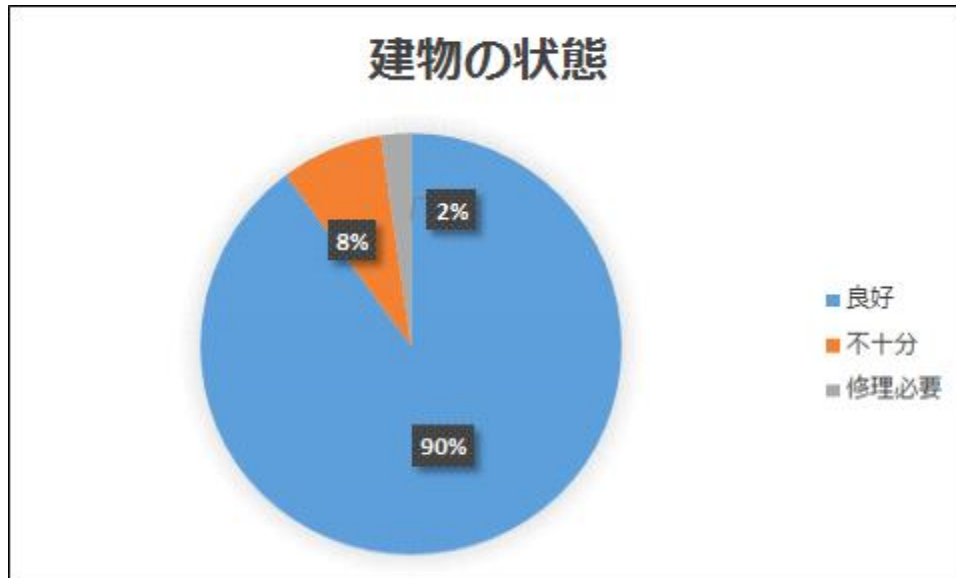
良好	391
不十分	34
修理必要	10

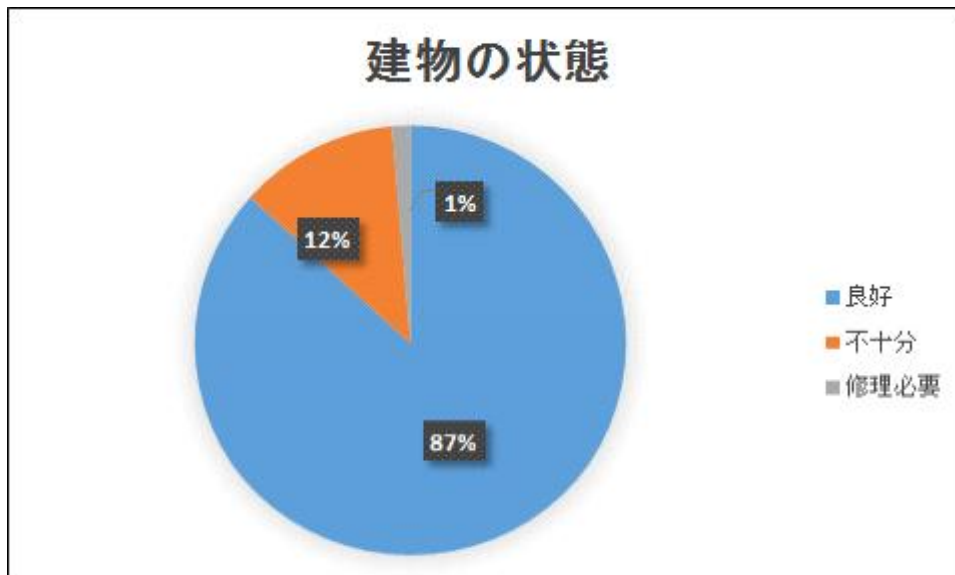
良好	378
不十分	52
修理必要	6

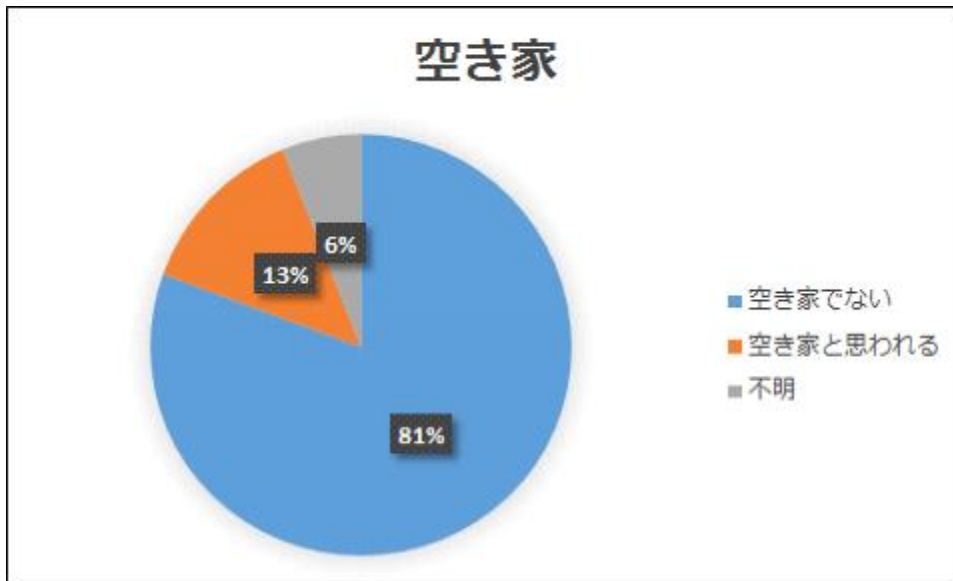
空き家でない	332
空き家と思われる	55
不明	25

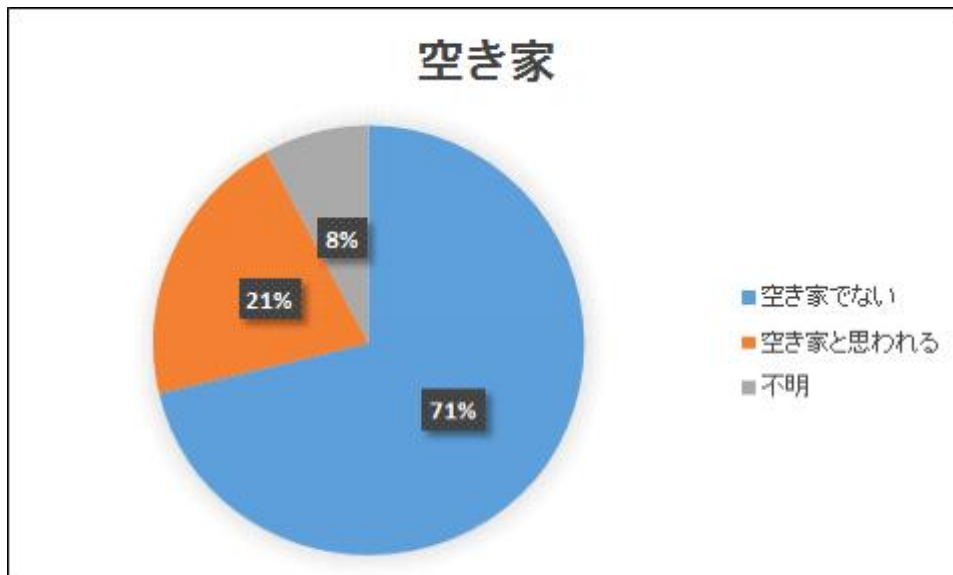
空き家でない	307
空き家と思われる	90
不明	34
